**Opere di miglioramento sismico della Scuola primaria
Gaspardis di via Donadoni n. 28 - Trieste**

PROGETTO ESECUTIVO

ANALISI STORICO CRITICA E RELAZIONE SULLE STRUTTURE ESISTENTI
RELAZIONE STORICO ARTISTICA DI PROGETTO

TAV. RE_3

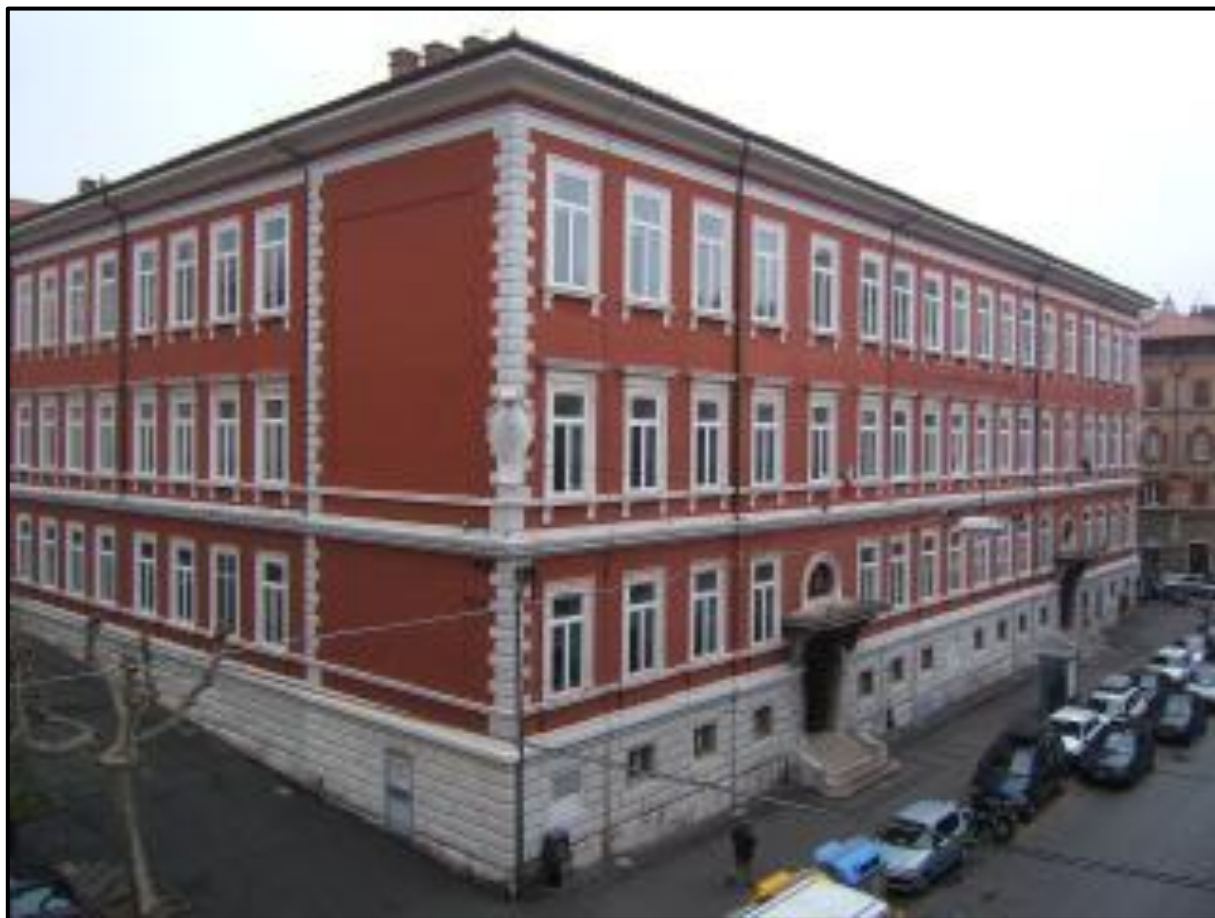
Figura 1 – Facciate esterne

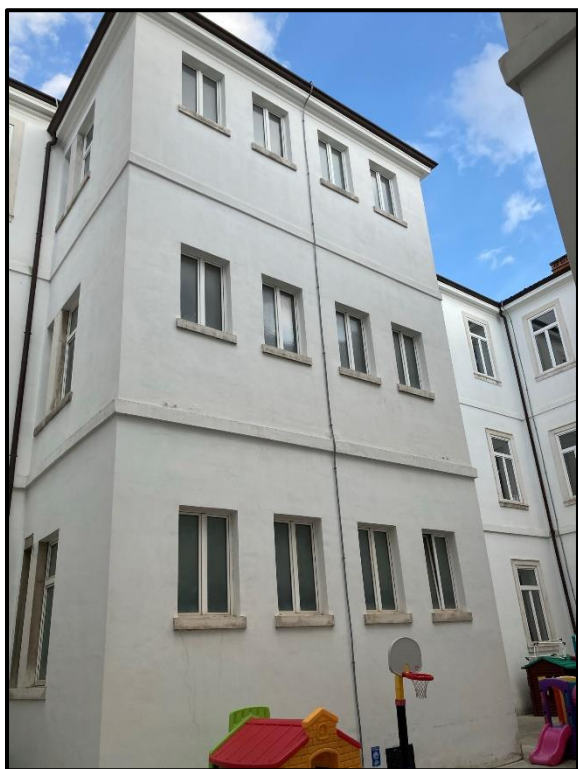
Figura 2 – Facciata interna

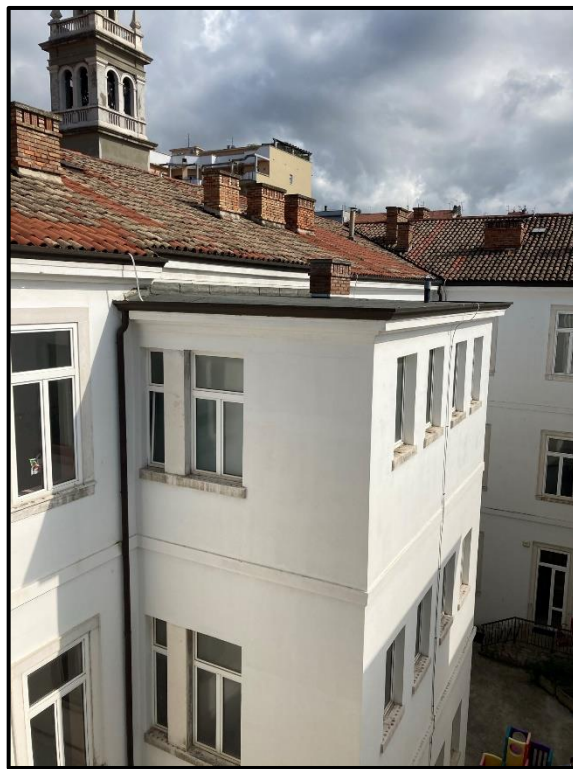
Figura 3 – Facciata interna copertura

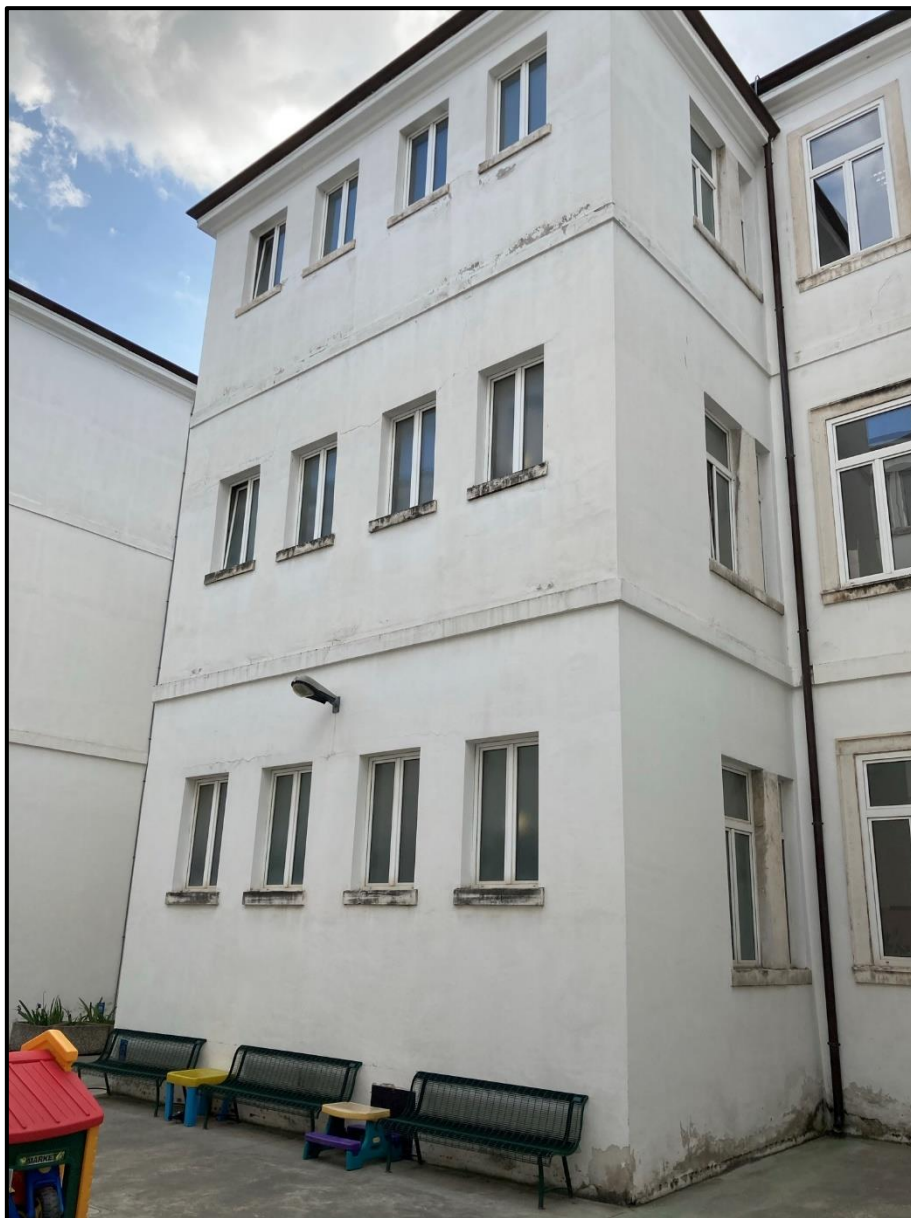
Figura 4 – Blocco bagni prospetto

Le parti di muratura che hanno fornito le verifiche peggiori nei meccanismi di secondo modo risultano essere le facciate interne dei corpi dei servizi igienici ed alcuni allineamenti interni. Nei telai murari suddetti si è agito mediante la chiusura di alcuni fori finestra e di alcune nicchie, mediante murature in mattoni adeguatamente ammorsate, che hanno permesso di aumentare la
