Comune di Trieste
Dipartimento Territorio Economia Ambiente e Mobilità
Servizio Strade e Verde Pubblico

codice opera n. 21080
Passeggiata a mare di Barcola – manutenzione
straordinaria e ripristino pavimentazione – 2 lotto
CUP: F97H21002900004

Progetto definitivo /esecutivo

A Relazione tecnico descrittiva e fotografica

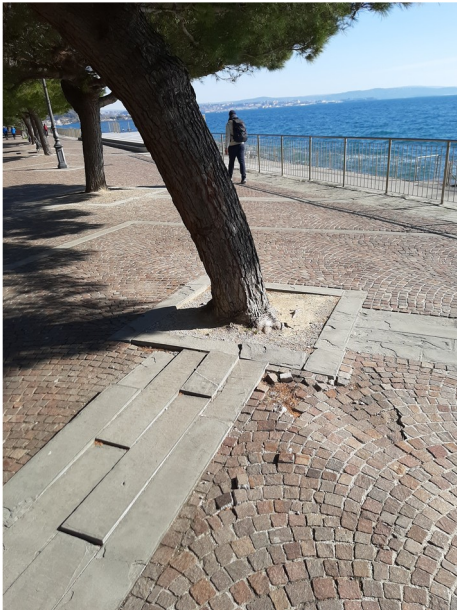
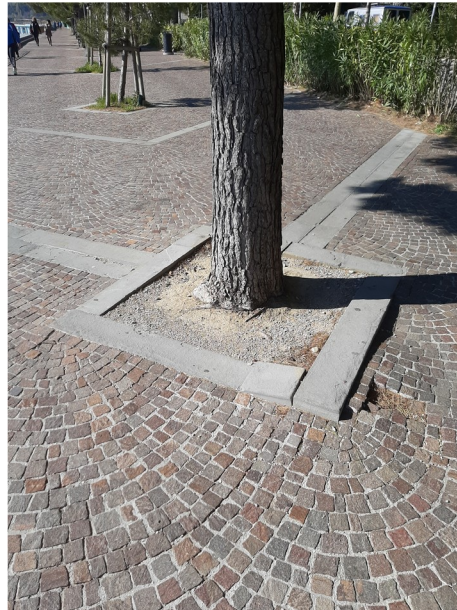
La passeggiata che va dalla "pineta" al "bivio" si contraddistingue per una pavimentazione in cubetti di porfido piccoli (6/8 cm) intervallata da aiuole nelle quali sono cresciuti alberi le cui radici hanno sollevato sia il porfido che il cordolo in arenaria creando zone di pericolo per la circolazione.

foto 1 e 2 Diversi dissesti delle aiuole lungo la passeggiata

L'opera di allargamento delle aiuole consiste nel ampliare le stesse di un metro (50cm per lato) demolendo la pavimentazione esistente (porfido e lastre in arenaria), il sottofondo in sabbia-cemento e la soletta in calcestruzzo armato di circa 20cm. Verrà successivamente riposizionato in cordolo in arenaria della larghezza di 20 cm (si prevede di utilizzare gli elementi recuperabili oltre a nuovi elementi) mentre sarà necessario raccordare la pavimentazione circostante in cubetti di porfido.
