Villa Engelmann progettazione esecutiva e avvio I° lotto

Progetto esecutivo del restauro conservativo della gloriette

**Tav n°
01.2**

RG - Relazione generale tecnico-illustrativa

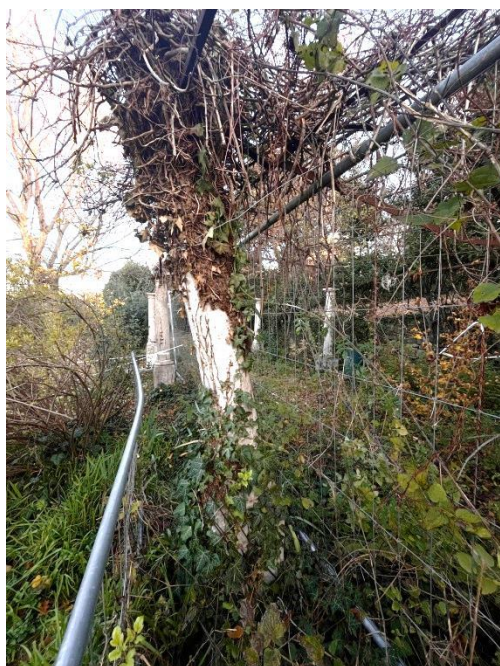
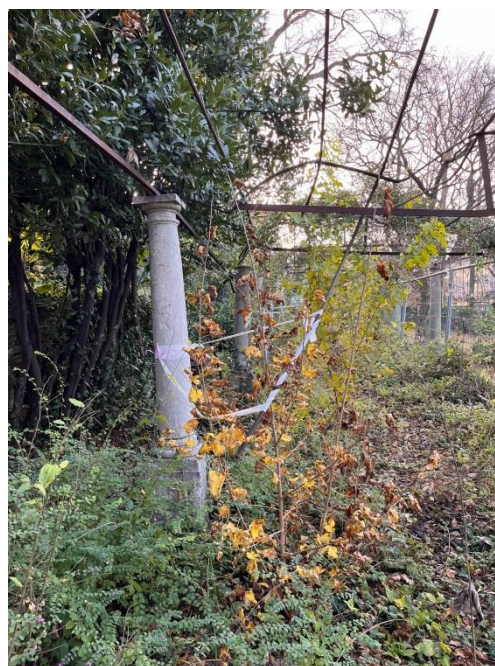
Le colonne sono tutte caratterizzate da fenomeni di dissesto. La presenza di cedimenti fondazionali ha comportato la frattura di elementi costitutivi delle colonne e la loro caduta che ha conseguentemente definito l'inagibilità del porticato.

Cedimento delle fondazioni con successiva perdita di stabilità

Si prevede il consolidamento delle colonne tramite la realizzazione di un nuovo sistema fondazionale per contrastare i cedimenti e dissesti futuri del complesso e per garantirne la fruizione in sicurezza.

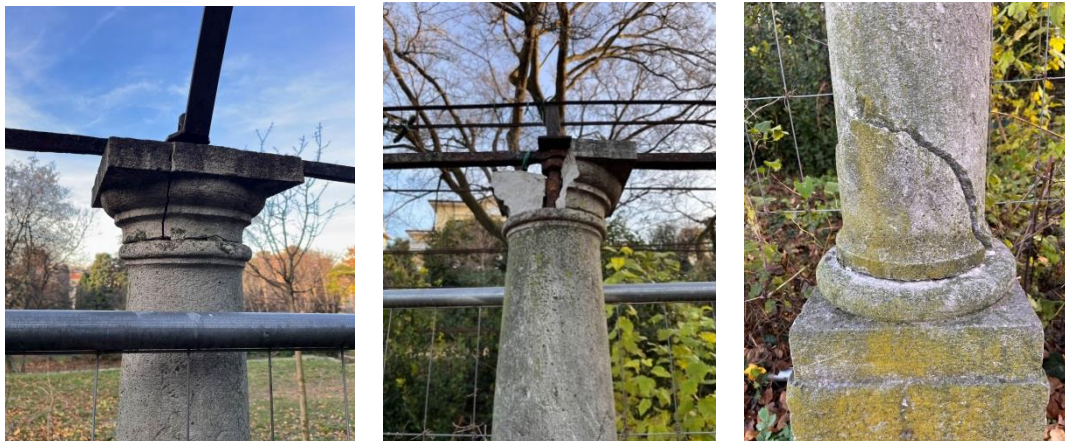
Colonna 09.b – Frattura del capitello; parziale mancanza del capitello; frattura del fusto alla base

Le aree in distacco delle colonne saranno ancorate mediante l'uso di resine epossidiche mentre le parti mancanti verranno ripristinate tramite la realizzazione di falsi positivi in gesso e ricostruzione dei rispettivi elementi in pietra naturale in laboratorio.

Gli elementi mancanti, in particolare i capitelli, verranno ricostruiti mediante la produzione di falsi positivi in gesso onde permettere la loro fedele ricostruzione in pietra, prodotta in laboratorio fuori opera.

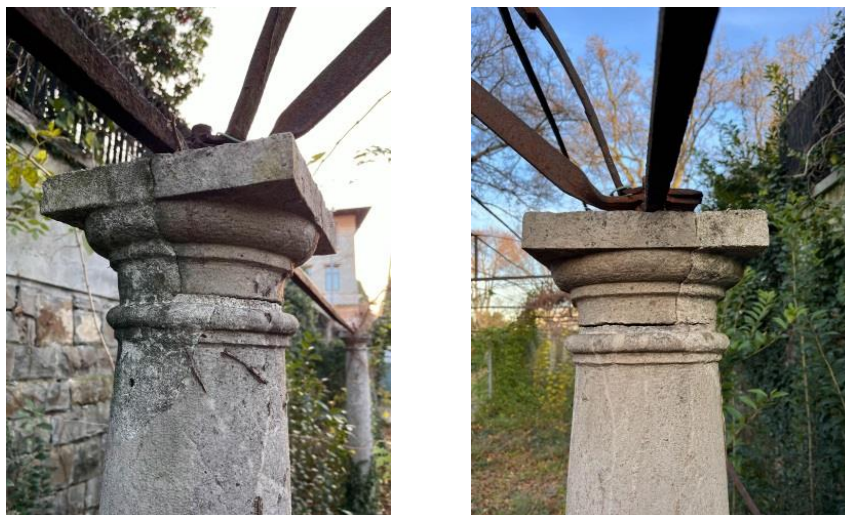
Colonna 13.a – Distacco e perdita di parte del capitello e del fusto in sommità;
elemento incongruo – capitello e fusto ricostruiti con malta cementizia

Dopo il loro smontaggio prevederà la numerazione e la catalogazione di ogni elemento costituente la gloriette. Si prevede l'applicazione di trattamento con agenti biocidi sulle colonne, applicato a pennello per debellare la proliferazione di muschi. Seguiranno interventi di pulitura mediante acqua e spazzole, rimuovendo le eventuali stuccature eseguite nel passato con metodi e materiali incompatibili.

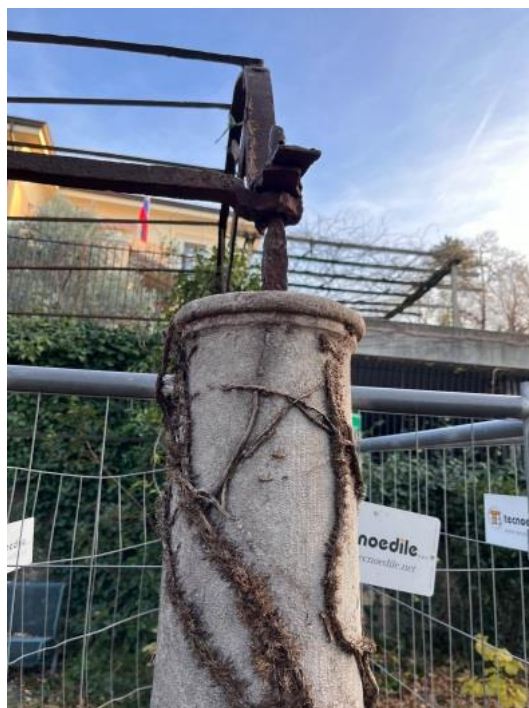
Colonna 16.b – Mancanza del capitello

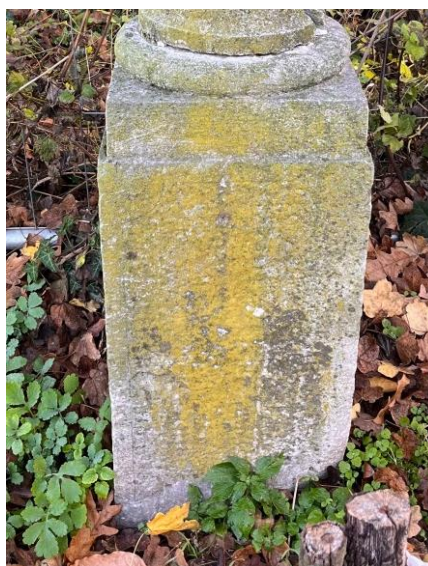
Colonna 09.b – Patina biologica

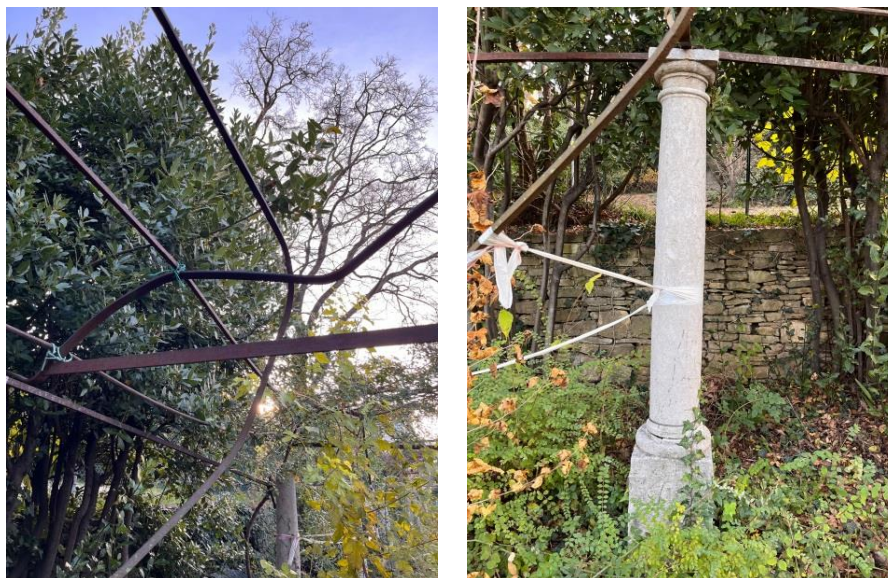
Similmente gli elementi del pergolato a volta in ferro risultano essere in pessimo stato di conservazione, evidenziando la presenza di deformazioni e danni da impatto, soprattutto dovuti alla caduta degli alberi circostanti, e diffusi fenomeni di ossidazione.

Cedimenti e deformazioni dovuti alla caduta di un albero e alle tensioni provate dalle colonne instabili

Il porticato a volta in ferro battuto verrà smontato e ripulito da ruggine e sporcizia con spazzole e bisturi. Nelle parti ammalorate verrà applicato un trattamento con convertitore di

ruggine e successiva mano di fondo riempitiva in modo da uniformare i supporti. Eventuali mancanze verranno integrate. Si prevede infine la verniciatura con vernice opaca a base di grafite per poi rimontare la struttura con le modalità originarie utilizzate all'epoca.

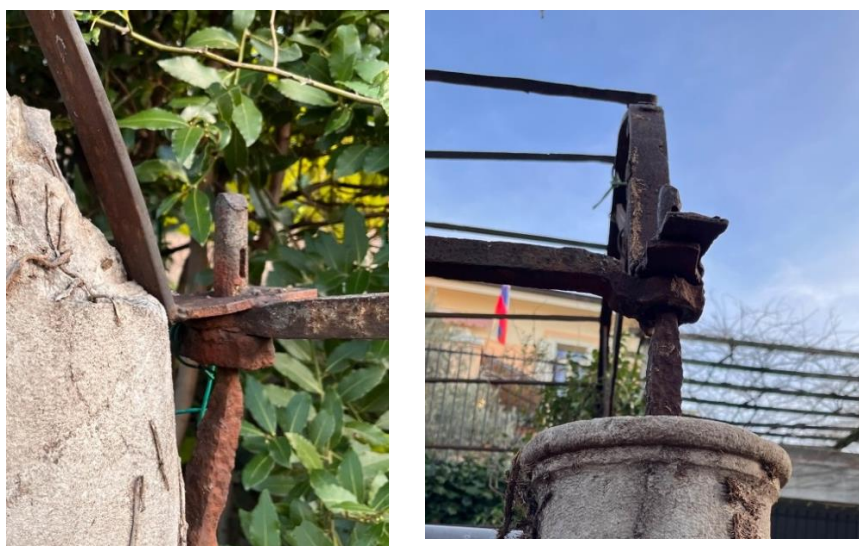
Perdita di alcuni cunei di fissaggio; ossidazione

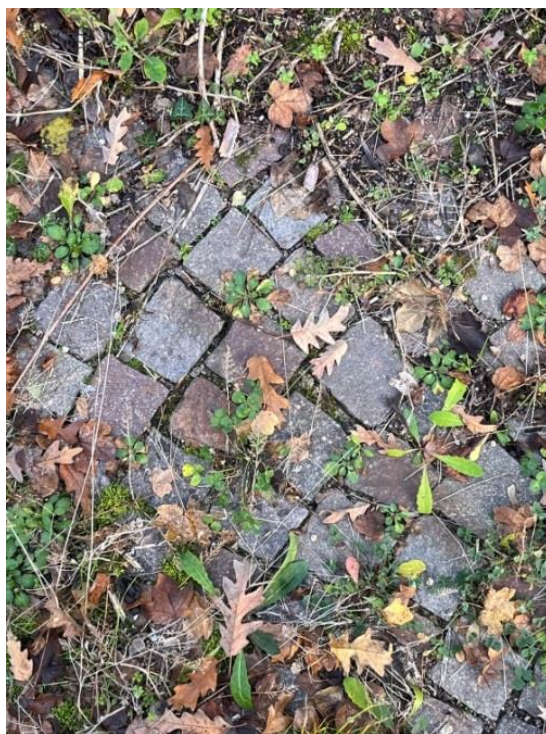
Anche la pavimentazione in corrispondenza del colonnato, definita in cubetti di porfido con posa "a coda di pavone", risulta in cattivo stato di conservazione e presenta puntuali mancanze.

Stato di conservazione pavimentazione in cubetti
di porfido con posa "a coda di pavone"

Gli elementi in porfido che compongono la pavimentazione verranno rimossi, ripuliti e riposizionati correttamente su fondo in stabilizzato. Si prevede l'integrazione di eventuali mancanze.
