RICOSTRUZIONE DEL MURO CROLLATO IN STRADA DEL FRIULI IN LOCALITÀ CONTOVELLO A TRIESTE (TS)

PROGETTO ESECUTIVO

RELAZIONE GENERALE ED ILLUSTRATIVA

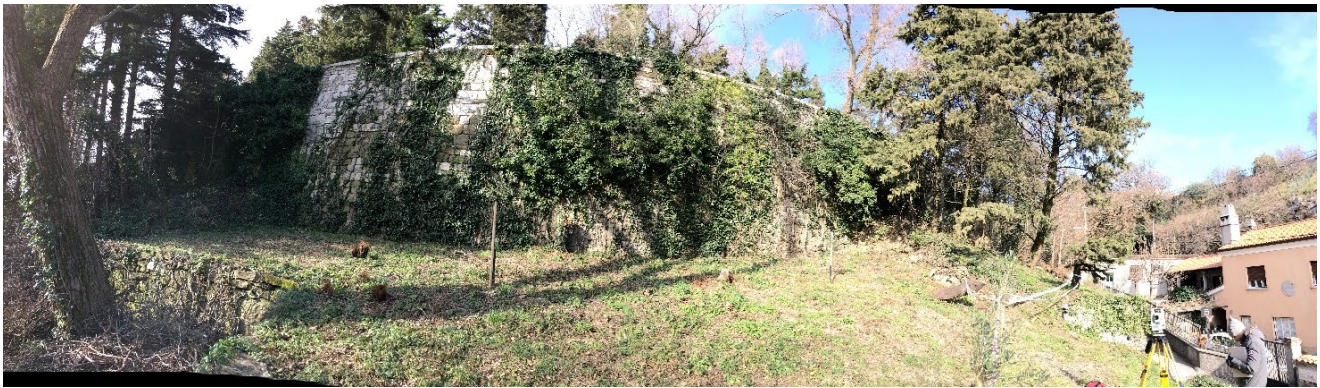
Foto n.1 – vista panoramica mura ante crollo

La strada, di proprietà comunale, risulta realizzata sul pendio di Contovello, e risulta sorretta lato mare da muri di contenimento in pietra naturale.

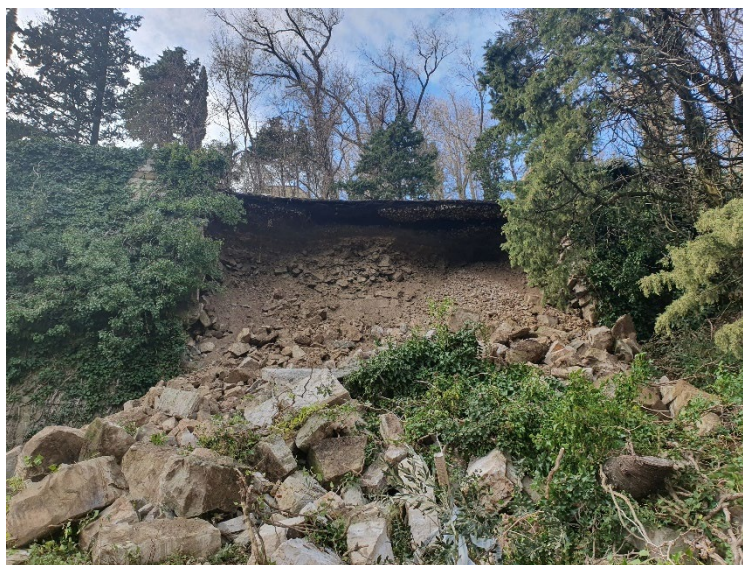
Foto n.2 – zona oggetto della frana in data 10.12.2020

In data 10 dicembre 2020, dopo la comparsa nei mesi precedenti di lesioni sulla sede stradale che avevano portato alla perimetrazione dell'area e all'interdizione dell'uso della corsia immediatamente soprastante al muro, con conseguente introduzione del senso unico alternato, il muro è crollato.

In un primo tempo la sede stradale costituita da più strati di asfalto è rimasta "appesa" salvo poi crollare, unitamente a qualche altro elemento laterale dei muri in pietra.

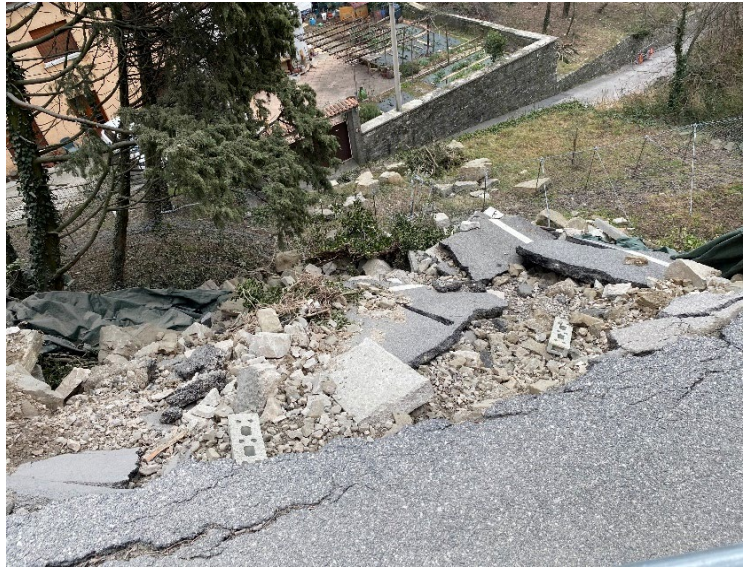
Foto n.3 – zona oggetto della frana in data 02.02.2021

In questo tratto la strada, presenta, dal lato monte, dei muri di contenimento a bordo carreggiata e superiormente un versante molto ripido, ineditato fino quasi alla sommità dove sorge il nucleo storico di Contovello.

Dal lato a valle, immediatamente sotto al muro collassato, c'è un fondo privato, utilizzato come frutteto, che confina poi con una stradina interna dalla quale si ha accesso ad edifici privati; alcuni conci di muro, per effetto del crollo sono rotolati fino ai muri di confine delle proprietà dei suddetti edifici.
