**MANUTENZIONE STRAORDINARIA PER RINFORZO
STRUTTURALE DELLA COPERTURA E DEL SOTTOTETTO
DELL'EDIFICIO SCOLASTICO "PRIMOZ TRUBAR"
SITO IN VIA IGO GRUDEN N. 19 – LOC. BASOVIZZA A TRIESTE**

PROGETTO ESECUTIVO DELLE STRUTTURE

PIANO DI MANUTENZIONE

DELLA PARTE STRUTTURALE DELL'OPERA

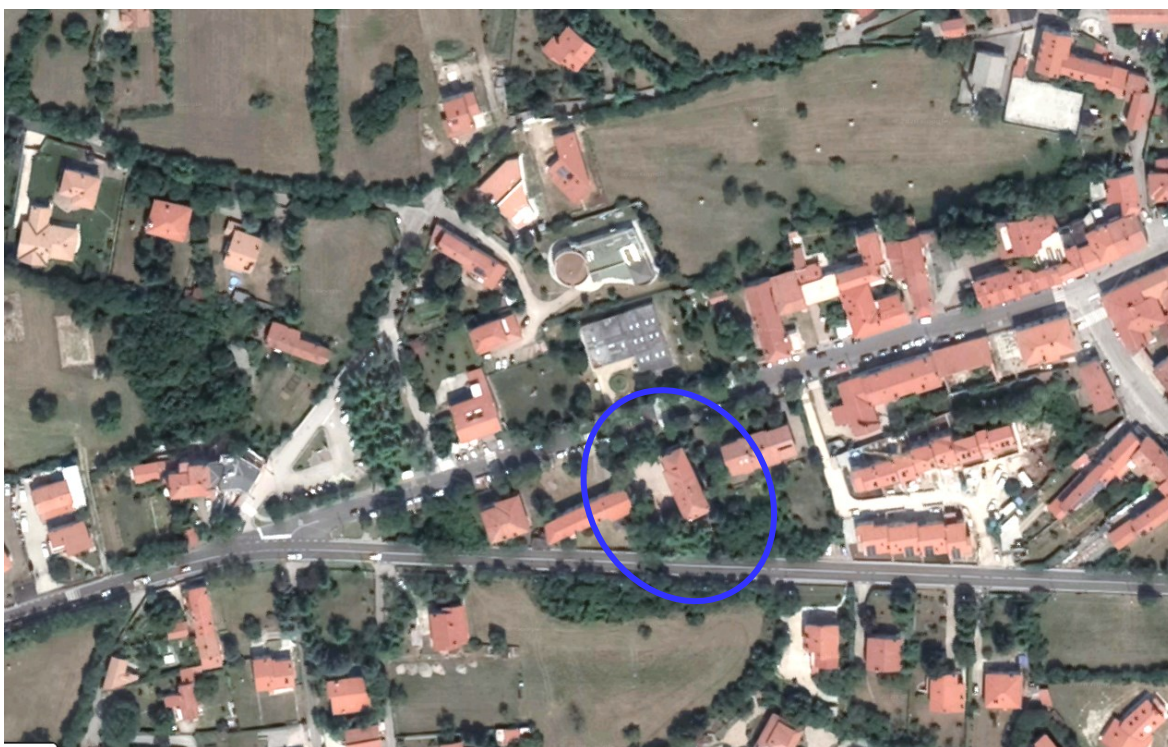
Vista in pianta dell'area di intervento

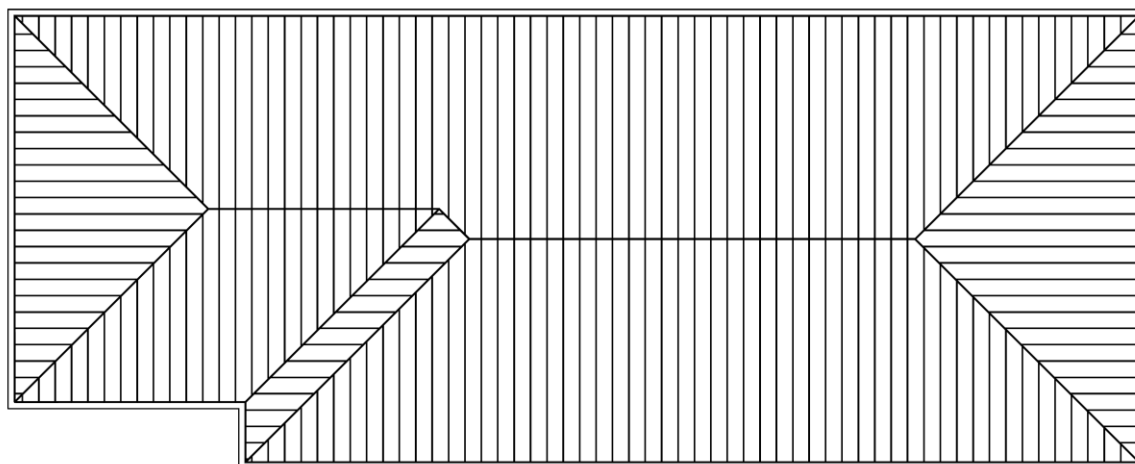
PIANO COPERTURA

La copertura a padiglione è costituita da 5 capriate (semplici triangolari) che sostengono le travi di colmo ed i bordonali. Questi elementi presentano misure della sezione trasversale diverse, in generale modeste rispetto all'impegno statico richiesto. L'orditura secondaria è costituita da puntoni / travetti di falda in legno "uso fiume" di dimensioni variabili e compresi fra 13x15, 16x17, 14x19 posti ad interasse medio 85cm (var. 75÷94cm a seconda della specifica geometria); perimetralmente sopra la muratura portante lapidea è presente un banchina in legno di circa 13cm di altezza, su cui poggiano i travetti di copertura; sopra i travetti sono presenti correntini (listelli) e tavelle piene in laterizio con coppi; in alcune zone, negli anni passati, sono stati sostituite alcune travi e bordonali con nuovi elementi in legno massiccio (di tipo "moderno") e listelli, più nuove tavelle leggere.
